北海道津別町 本岐地すべり

1. 地すべり発生当時の状況

2. 現在の状況

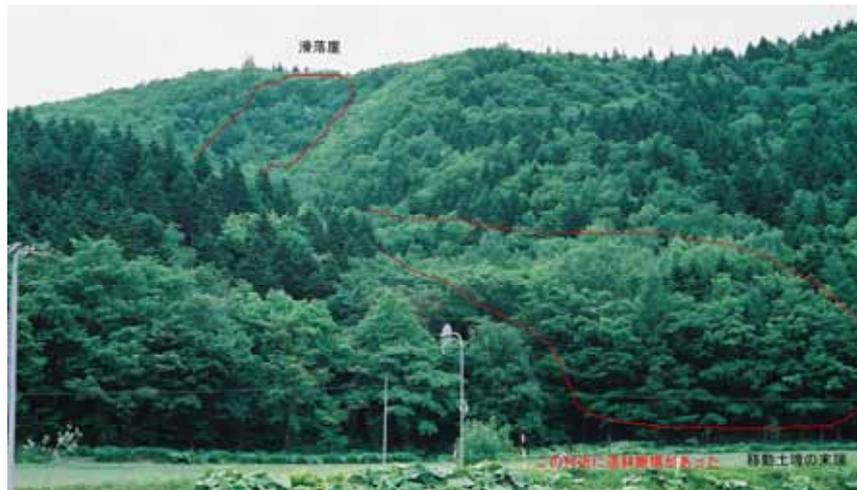
図 1 2006 年 6 月 24 日の本岐地すべり

頭部滑落崖は明瞭に残っている．発生源付近ではほぼ南に土砂が移動し，沢に突っ込んで南東に方向を変えて水を含んで沢を流れ下った．末端付近には流山が残っている．沖積低地に出て土塊は停止した．

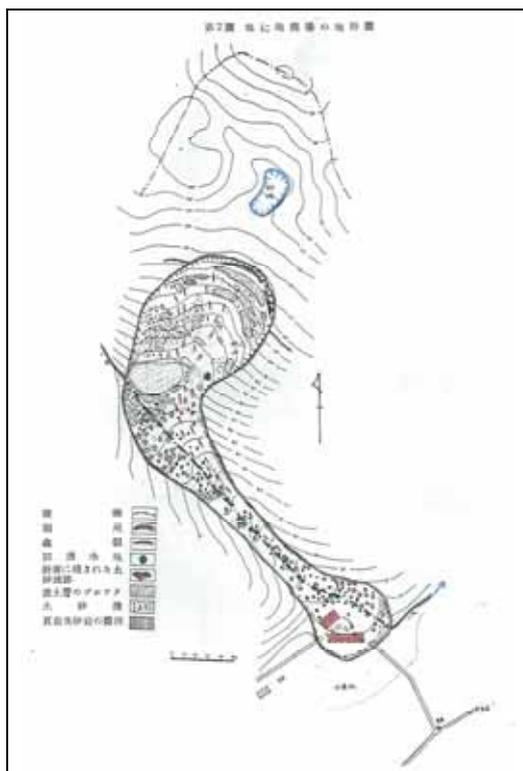
図 2 1953 年北大調査団の平面図(色を付けた)
(北大理学部地質学鉱物学教室，1954 による)

緩斜面の先端の遷急線付近で発生した地すべりは南西方向に移動し沢に突っ込んだあと，沢に沿って高速で移動したと推定される．

沢の出口付近で拡がって造林飯場を直撃し，沖積低地で停止した．

沢に突っ込む前の枝沢には表土層のブロックが残存している．これに対して，沢では現在でも流山様のマウンドが残っているが，土塊が分離したことを示す凹地が見られる．

末端はいくつかのブロックに分かれており，現在では湿地となっている箇所とマウンド状に盛り上がった箇所とが識別できる．

造林飯場は約 30° 回転している．

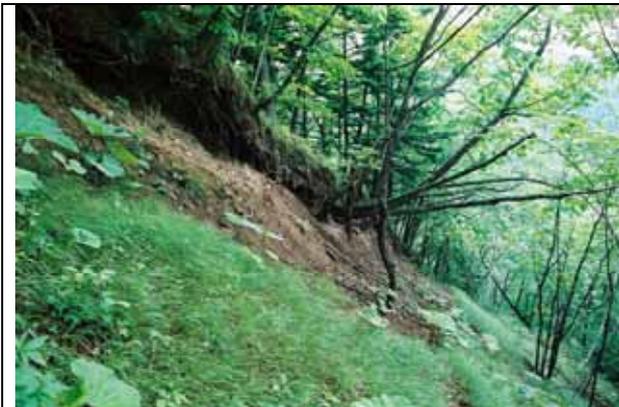
図3 現在の滑落崖
向かって右側の滑落崖の状況. 頭部直下は砂岩・頁岩互層が露岩しているが, その下部は草で覆われている.

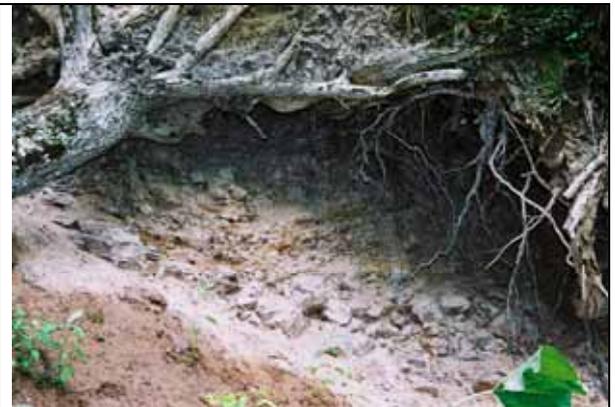
図4 滑落崖の地質
砂岩優勢の砂岩・泥岩互層である. かなり緩んでいて, 透水性は高そうに見える.

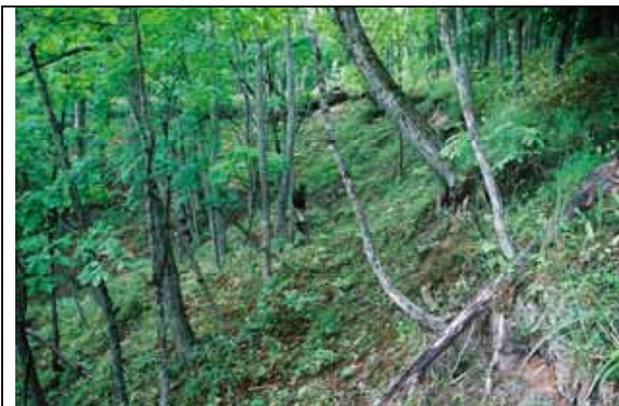
図5 滑落崖の中心部
滑落崖には落ち残った土砂が残存しているほか, 新しい崩壊が発生している.
滑落崖の上方は平均傾斜 10° 以下の緩斜面となっている.

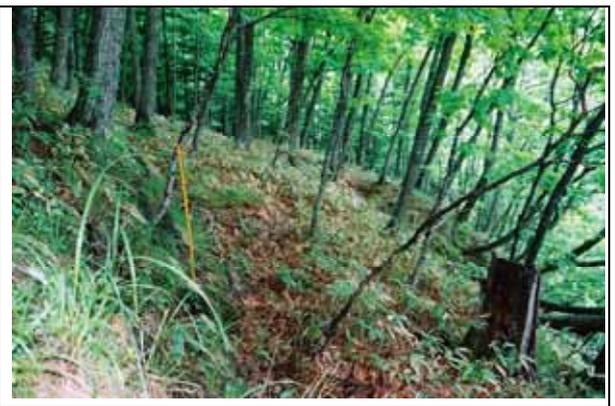
図6 滑落崖上に残っている段差地形
滑落崖中央部から向かって右側に, 落差 1m ほどの地形がそのまま残っている.

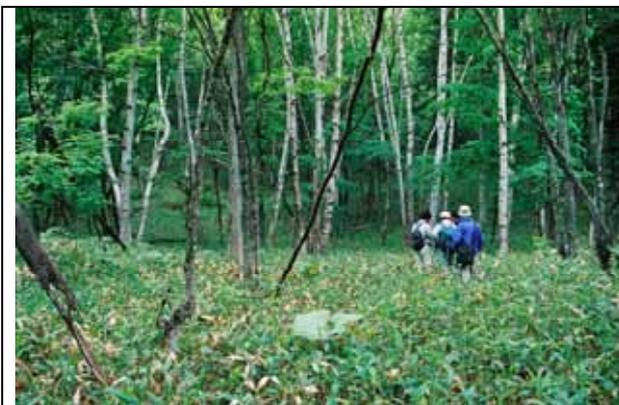
図7 滑落崖上部の凹地
湿地にはなっていない. 透水性は高いと考えられる.

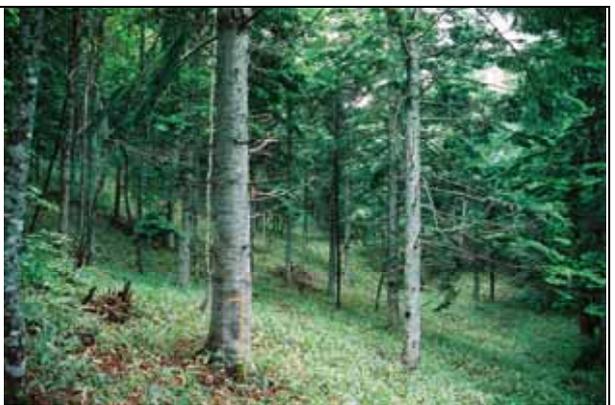
図8 次すべり同時に植林されたトドマツ
地すべり地外の緩斜面で立派に成長している

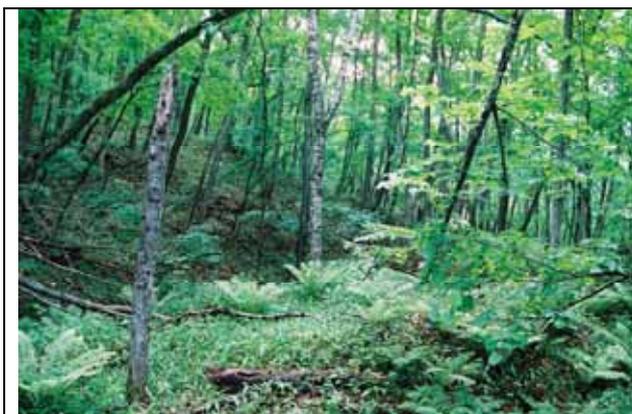
図 9 沢に押し出した地すべり移動土塊
地すべりが発生したのは枝沢の谷頭である。この土砂が本沢に突っ込んだため、水を含んで向きを変え高速移動体となった。

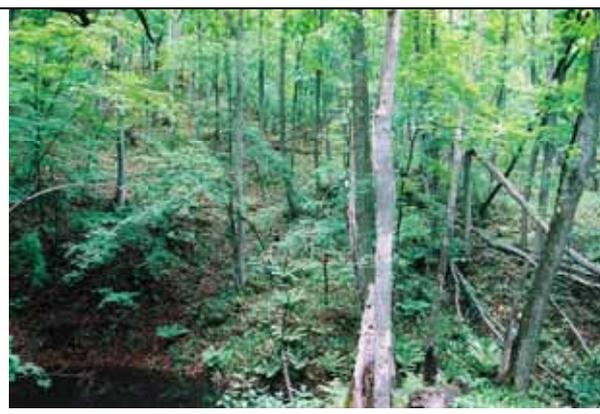
図 10 地すべり移動土塊で塞がれてできた池
枝沢からの移動岩塊の上流側の側部と堰き止められて水が貯まった本沢

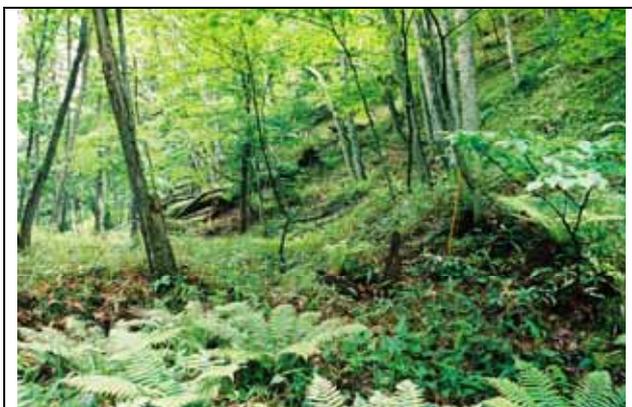
図 11 枝沢から移動してきた土砂が乗り上げたりピー(土堤)
右側の折り尺のある崖のような地形が土堤である。移動土塊は左側から移動してきて向きを変え前方に流れ下った。

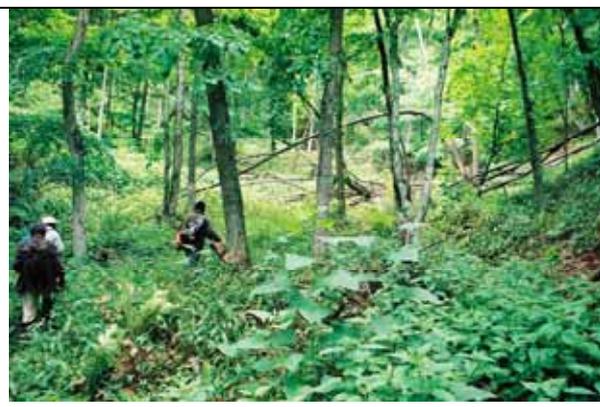
図 12 本沢の移動土塊の状態
かなり高速で移動したと推定され、移動土塊同士が分離した凹地が見られる。

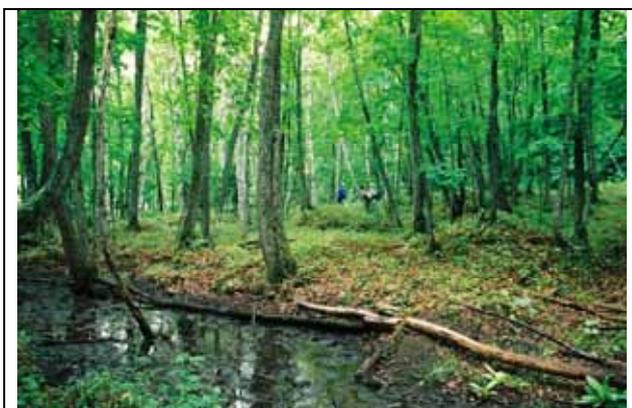
図 13 末端の湿地とマウンド
地すべり末端はマウンド状の土塊が分布し、その間は湿地となっている。

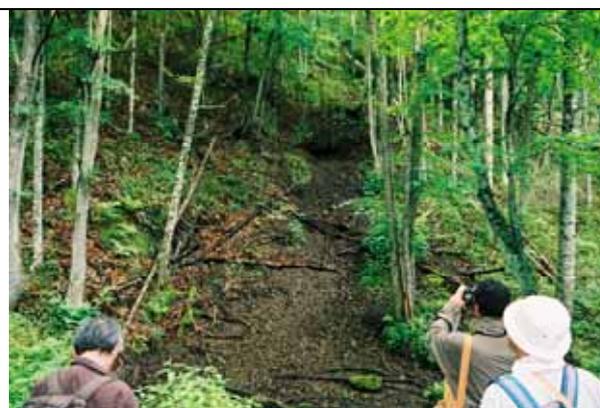
図 14 この地すべりの小型版
パイピングにより土砂が流出して崩壊が発生している。
